Staðalsnið hitaveitu

LAV-360

Hitaveita

Snið, loki, útvíkkun og frauðplötur

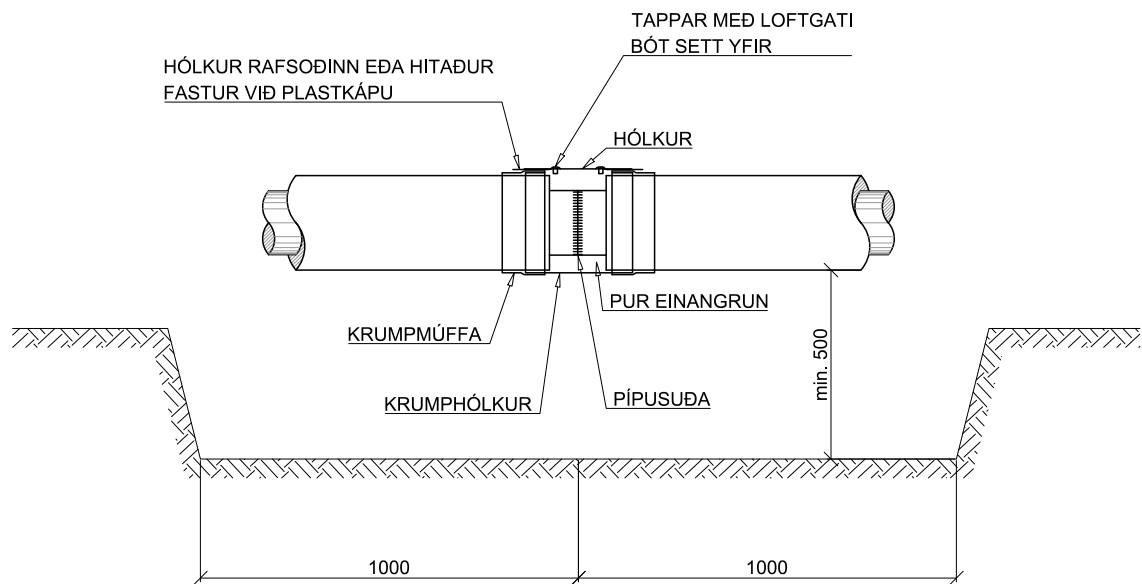
ÚTVÍKKUN SKURÐAR Á PÍPUSAMSKEYTUM OG FRÁGANGUR Á PÍPUSAMSKEYTUM

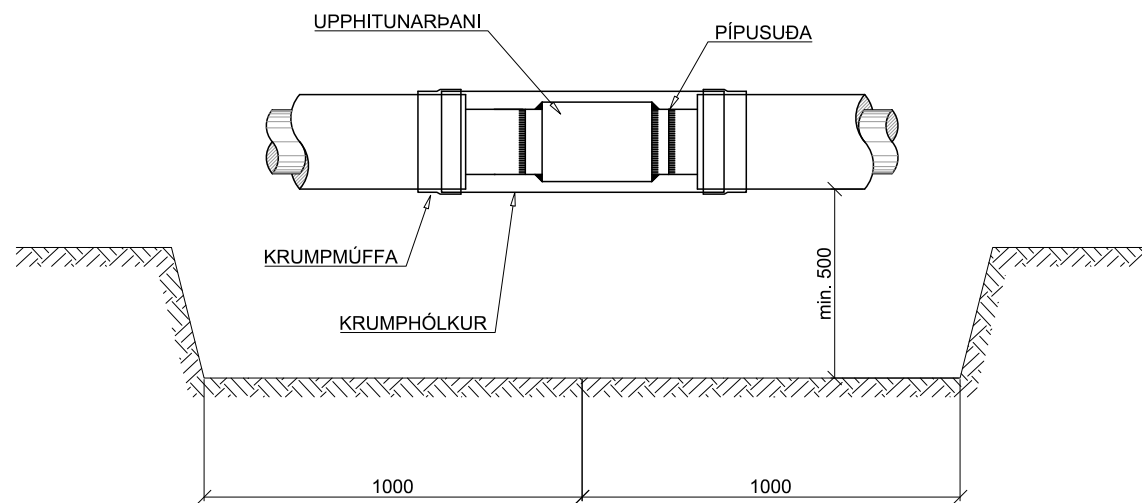
ÚTVÍKKUN SKURÐAR Á SAMSEYKTUM PÍPNA OG ÞANA OG FRÁGANGUR Á SAMSEYKTUM PÍPNA OG ÞANA

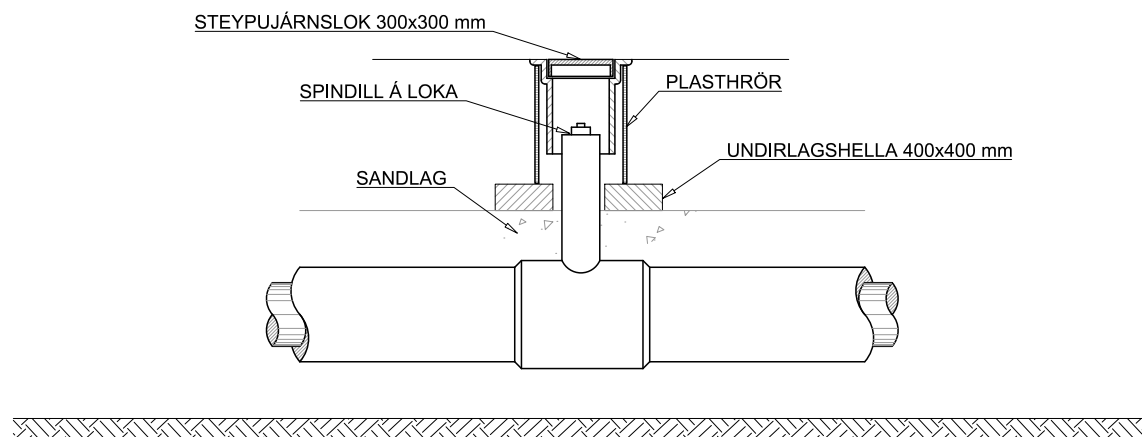
FRÁGANGUR JARÐLOKA

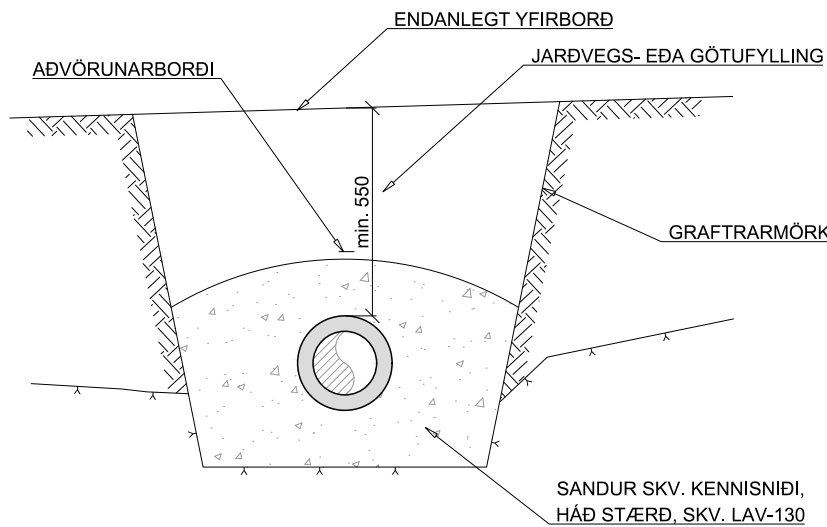
JARÐVINNUSNIÐ

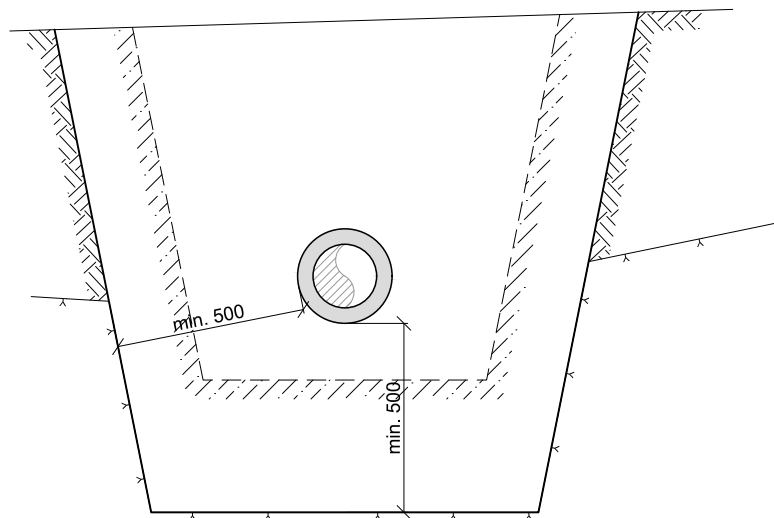
ÚTVÍKKUN SKURÐAR VIÐ PÍPUSAMSKEYTI

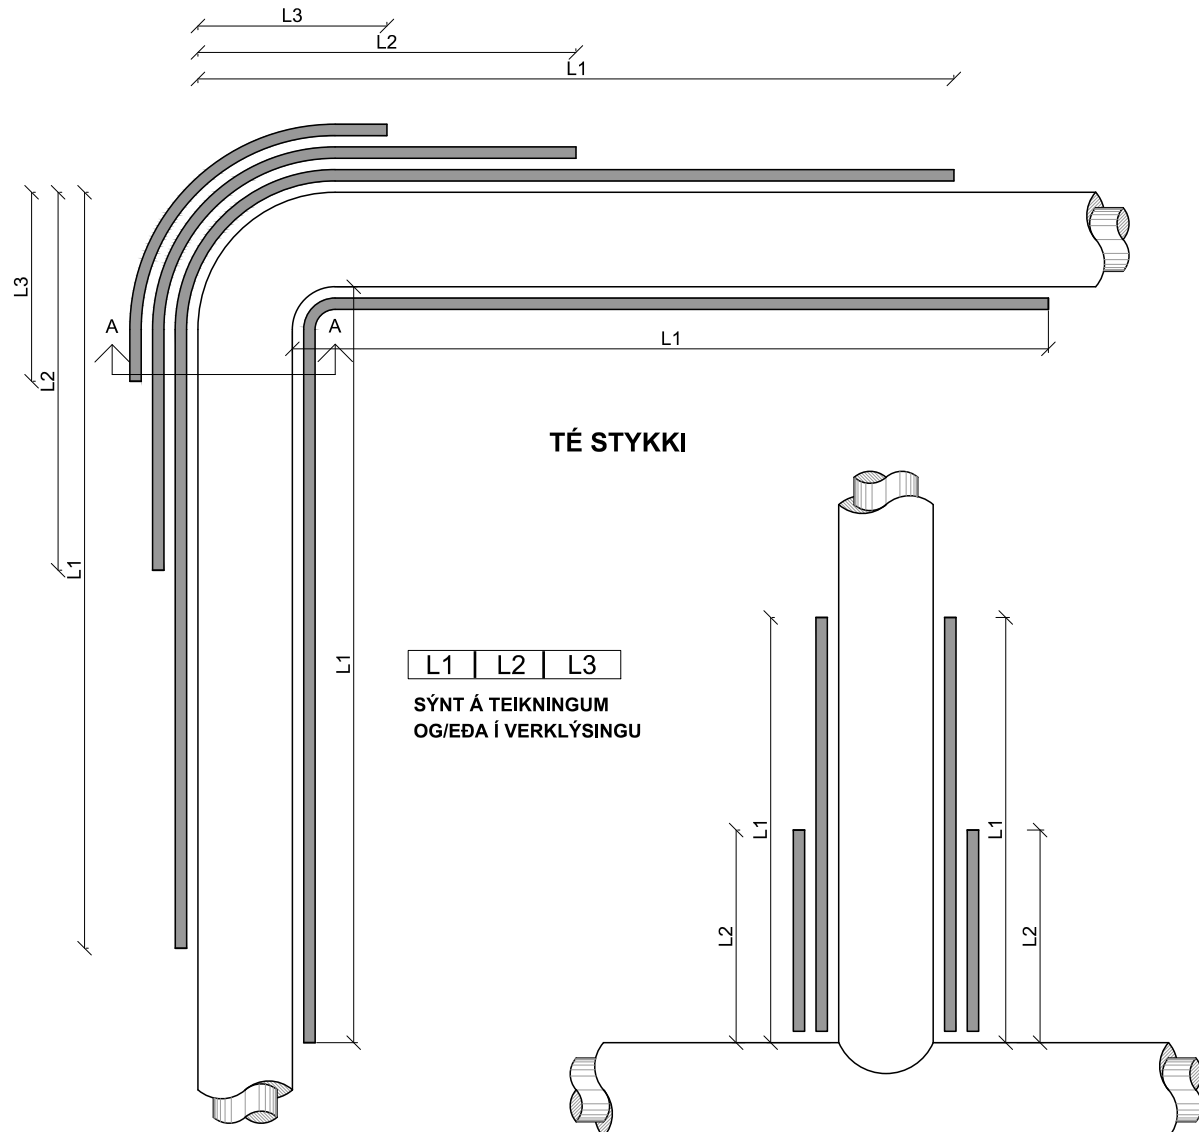
FRÁGANGUR FRAUÐPLATNA HNÉ

L1, L2 OG L3 GETA VERIÐ MISMUNANDI HVORUM MEGIN VIÐ HNÉ OG HVORUM MEGIN VIÐ TÉ STYKKI

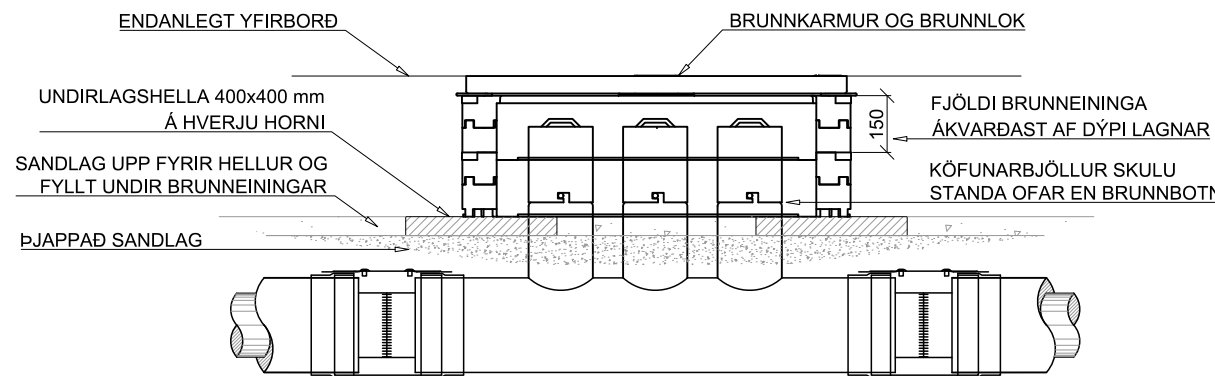
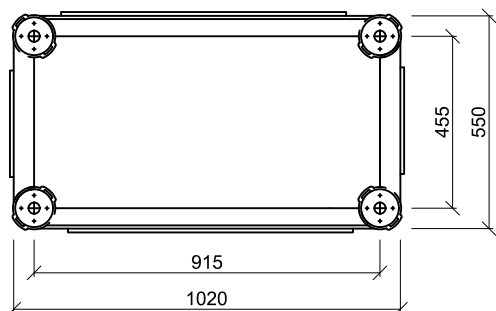
FRÁGANGUR JARÐLOKA MEÐ ÞJÓNUSTULOKUM

BRUNNEININGAR FÁST Í FJÖLDA STÆRÐA. EFTIRTALDAR STÆRÐIR SKAL NOTA NEMA UM ANNAD SÉ SÉRSTAKLEGA SAMIÐ:
